NES- OG BAKKAGIL, NESKAUPSTAD
SNJÓFLÓÐAVARNIR
FRUMATHUGUN
FYRIRKOMULAG VARNA
AFSTADA Á LOFTMYND

VERKFANG 07116 TEIKNING

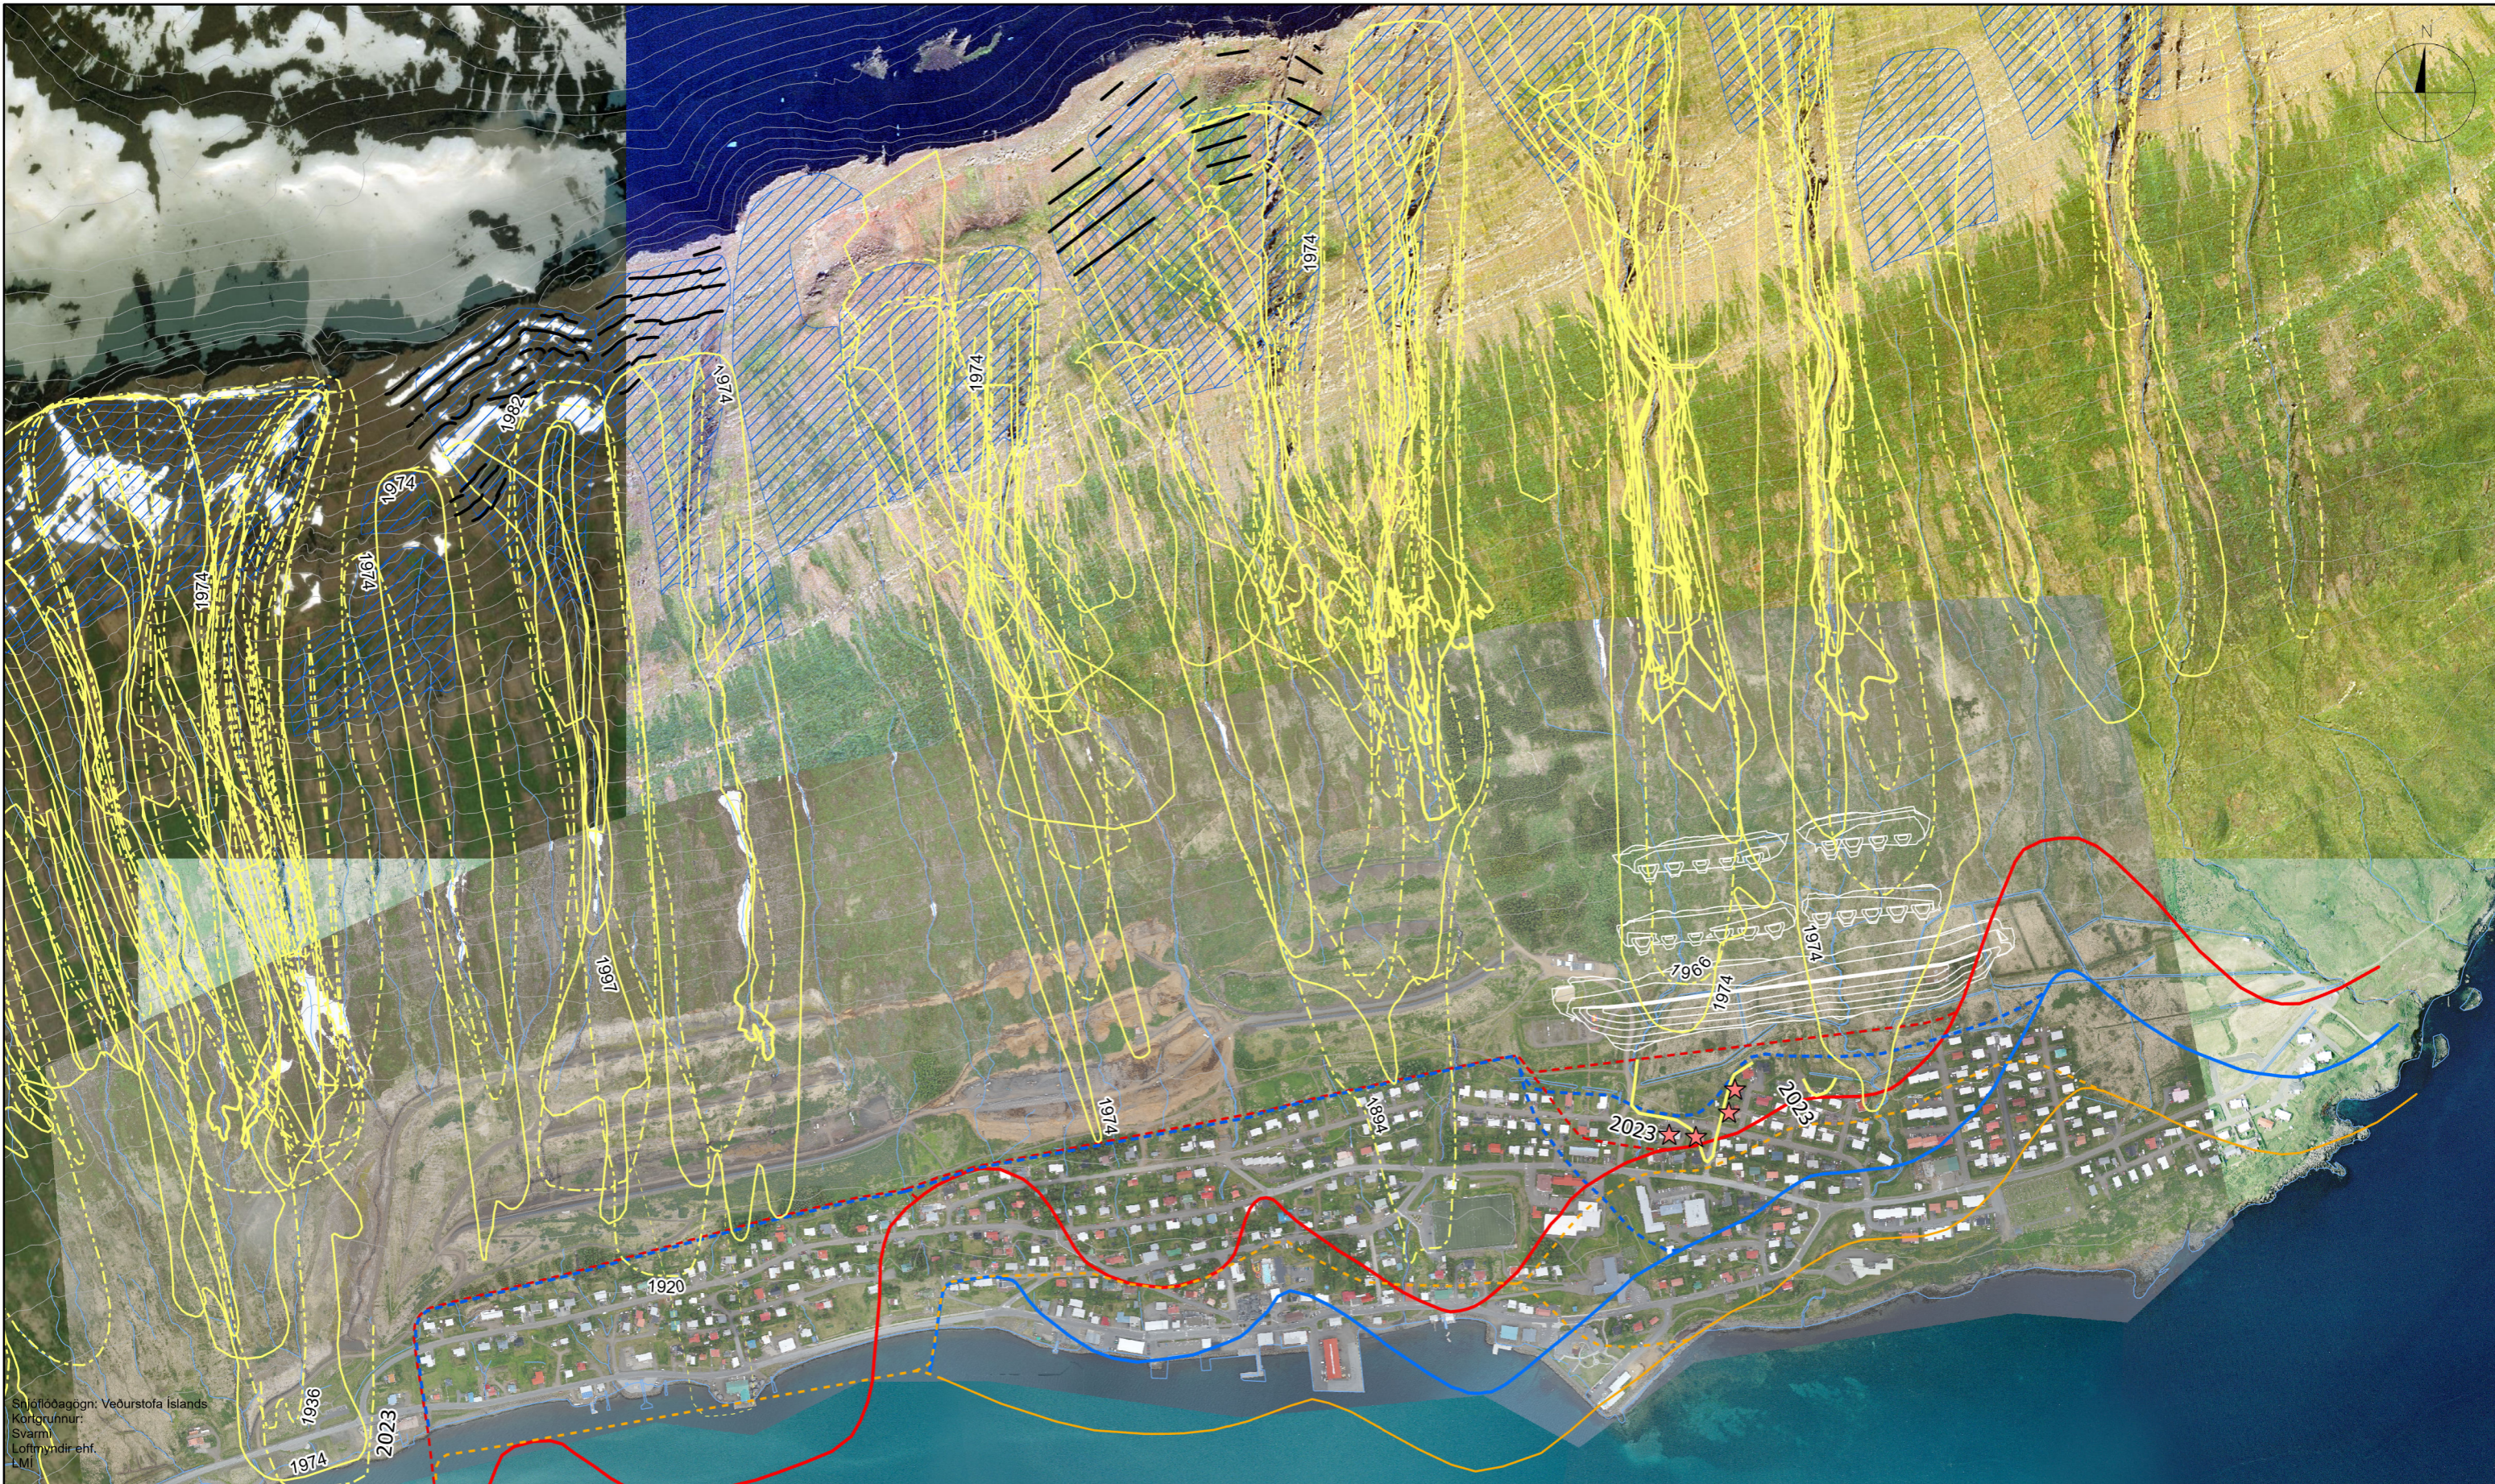
Skýringar			
A Jafnhættulína án varna , staðaráhætta = $0,3 \cdot 10^{-4}$ á ári	B Jafnhættulína, staðaráhætta = $1 \cdot 10^{-4}$ á ári með vörnum	Útlínur snjóflóða mældar	Upptakasvæði
A Jafnhættulína , staðaráhætta = $0,3 \cdot 10^{-4}$ á ári með vörnum	C Jafnhættulína án varna , staðaráhætta = $3 \cdot 10^{-4}$ á ári	Útlínur snjóflóða öruggar	Hús skemmd í flóði 27.03.2023
B Jafnhættulína án varna , staðaráhætta = $1 \cdot 10^{-4}$ á ári	C Jafnhættulína, staðaráhætta = $3 \cdot 10^{-4}$ á ári með vörnum	Útlínur snjóflóða ónákvæmar	
		Útlínur snjóflóða óvissar	
		Stoðvirki
