VST hannar varnir við Flateyri og Neskaupstað

Snjóflóðavarnir á Íslandi

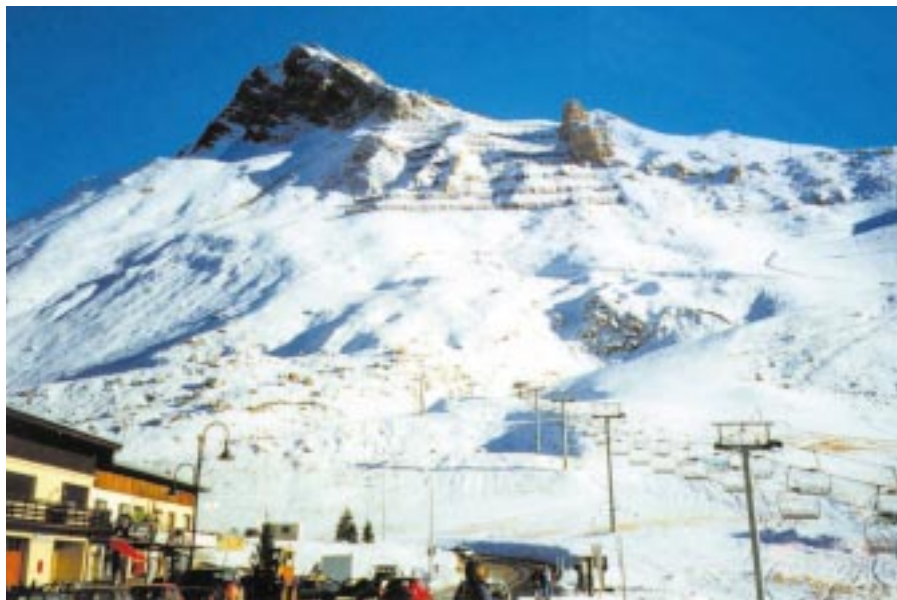
Upptakastoðvirki í frönsku Ölpunum.

af svokölluðum upptakastoðvirkjum, en einnig aðrar gerðir snjóflóðavarna, svo sem þvergarðar og leiðigarðar. Upptakastoðvirki eru raðir af stálgrindum eða netgrindum, oft 3-5 metra háum, sem gegna því hlutverki að koma í veg fyrir að snjórinn skriði af stað. Þvergarðar og leiðigarðar taka hins

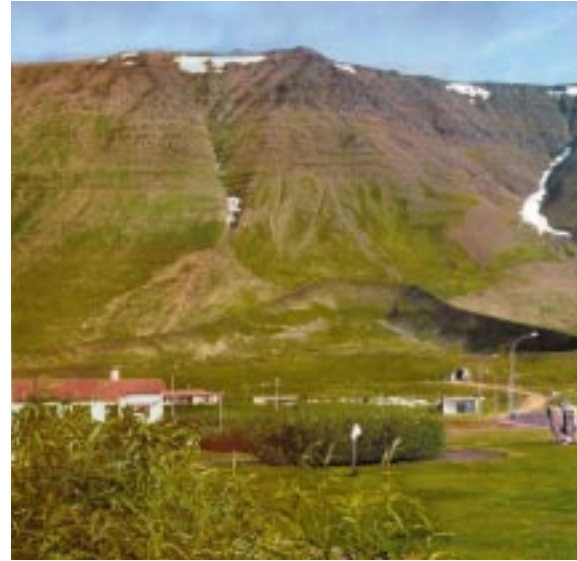
Séð frá byggðinni upp til varnargarðanna á Flateyri.

Fyrsta verkefnið eftir náttúruhamfarirnar á árinu 1995 var bygging varnargarða á Flateyri. Þar var þá líklega allra mesta snjóflóðahætta á byggðu bóli hér á landi og þótt víðar væri leitað. VST sá um alla hönnun garðanna nema hvað snjóflóðateknileg hönnun þeirra var í samvinnu við norsku jarðtæknistofnunina (NGI).

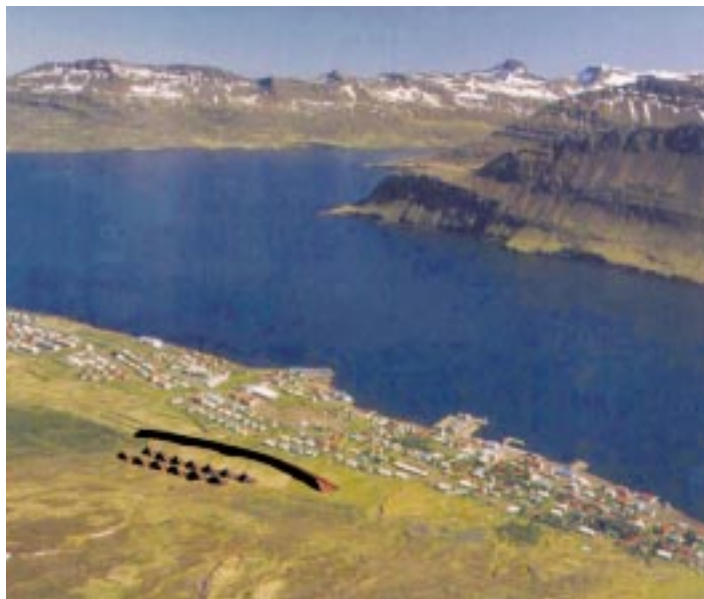
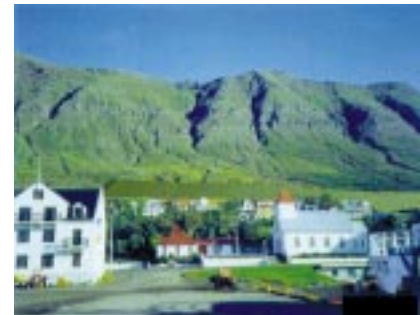
Tölvuteikningar af þvergarði og snjóflóðakeilum í Neskaupstað sem nú eru í byggingu.

úthlaupssvæði þeirra. Snjóflóðakeilurnar gegna því hlutverki að hægja á flóðinu þannig að hægt sé að stöðva það með þvergarði af raunhæfri stærð.

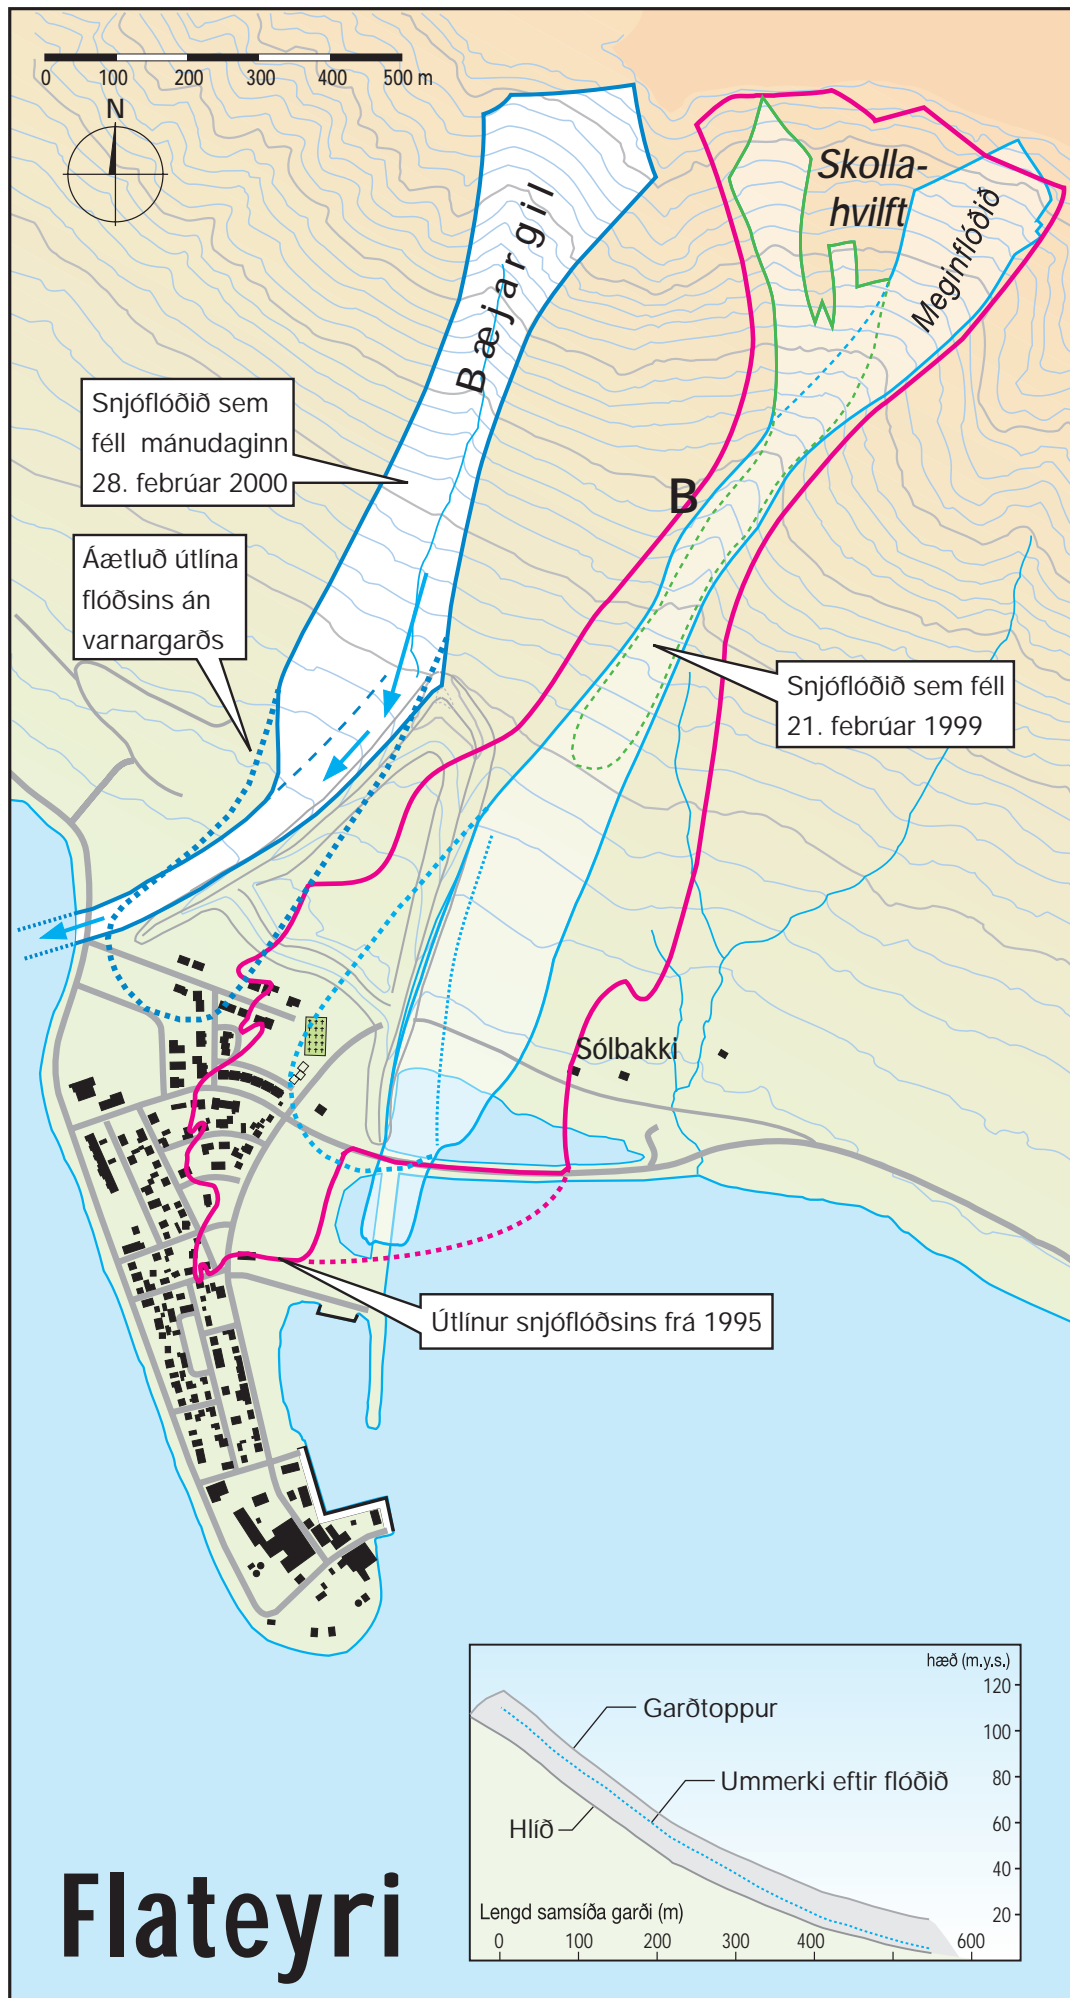
Útbreiðsla snjóflóðanna sem féllu á varnargarðana á Flateyri í febrúar 1999 og 2000.

Hönnun garðanna varð strax í upphafi fyrir órökstuddri og á stundum mjög óvæginni gagnrýni, þar sem virkni þeirra var dregin alvarlega í efa. Þær raddir hafa þó algjörlega þagnað, enda hafa garðarnir þegar sannað gildi sitt þrátt fyrir ungan aldur. Með aðeins árs millibili féllu stór snjóflóð, sitt á hvorn leiðigarðinn, þann 21. febrúar 1999 úr Skollahvilft á eystri garðinn og þann 28. febrúar 2000 úr Innra-Bæjargili á vestari garðinn. Í báðum tilfellum reyndi verulega á garðana, enda eru flóðin talin hafa endurkomutíma á milli tíu og þrjátíu ár hvort um sig og verður að teljast tilviljun að svo stór flóð falli á báða garðana svo stuttu eftir byggingu þeirra. Talið er að án varnargarðanna hefðu bæði flóðin náð inn í byggðina eins og hún var fyrir 1995, og flóðið á þessu ári hefði að

öllum líkindum farið yfir hús sem enn er búið í. Hönnunarforsendur garðanna stóðust þessa prófraun fullkomlega og gögn sem safnað var um flóðin og áhrif garðanna hafa vakið mikla athygli erlendis og munu hafa verulegt gildi fyrir hönnun leiðigarða í heiminum.
